XIX COBREAP | Foz do Iguaçu

PERÍCIA EM EDIFICAÇÕES FUNDADAS SOBRE SOLO ORGÂNICO

AFONSO PEDRO DE ARAUJO MAIA

O presente trabalho se refere a uma perícia de engenharia legal de produção de prova para esclarecer controvérsia de lide gerada entre litigantes vizinhos, proprietários de edificações danificadas construídas sobre solo orgânico, situadas na Avenida São João Marcos – Praia do Saco – Mangaratiba / RJ.

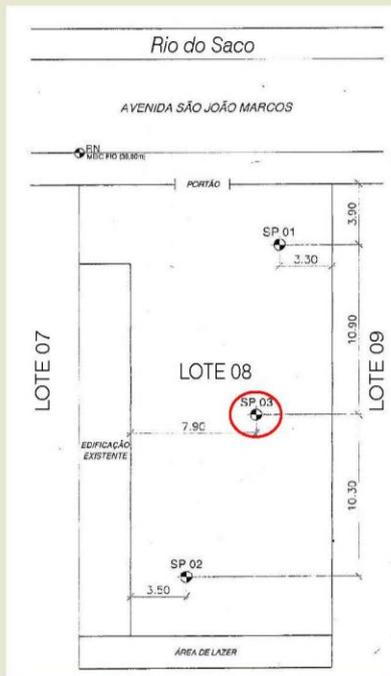
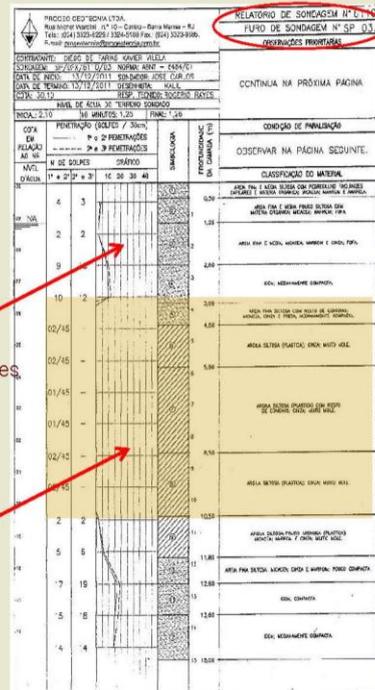
BOLETIM DE SONDAAGEM – FURO SP 03

Verificou-se que os danos constatados foram causados por vício de projeto, notadamente caracterizado pela escolha e adoção inadequada de execução de fundação rasa da estrutura do prédio, haja vista que o solo de fundação apresenta uma camada subjacente de argila orgânica muito mole – SPT de 0 (zero) golpes, da ordem de 7,00m de espessura, existente abaixo da camada superficial do solo de areia fofa e medianamente compacta – SPT de 2 a 12 golpes, de 3,80m de espessura. Veja-se, a seguir, o boletim de sondagem do solo de fundação local:

SITUAÇÃO DOS FUROS DE SONDAAGEM

AREIA FOFA A
MEDIANAMENTE
COMPACTA
3,80m com "2 a 12" golpes

ARGILA ORGÂNICA
MUITO MOLE
7,00m com "0" golpes

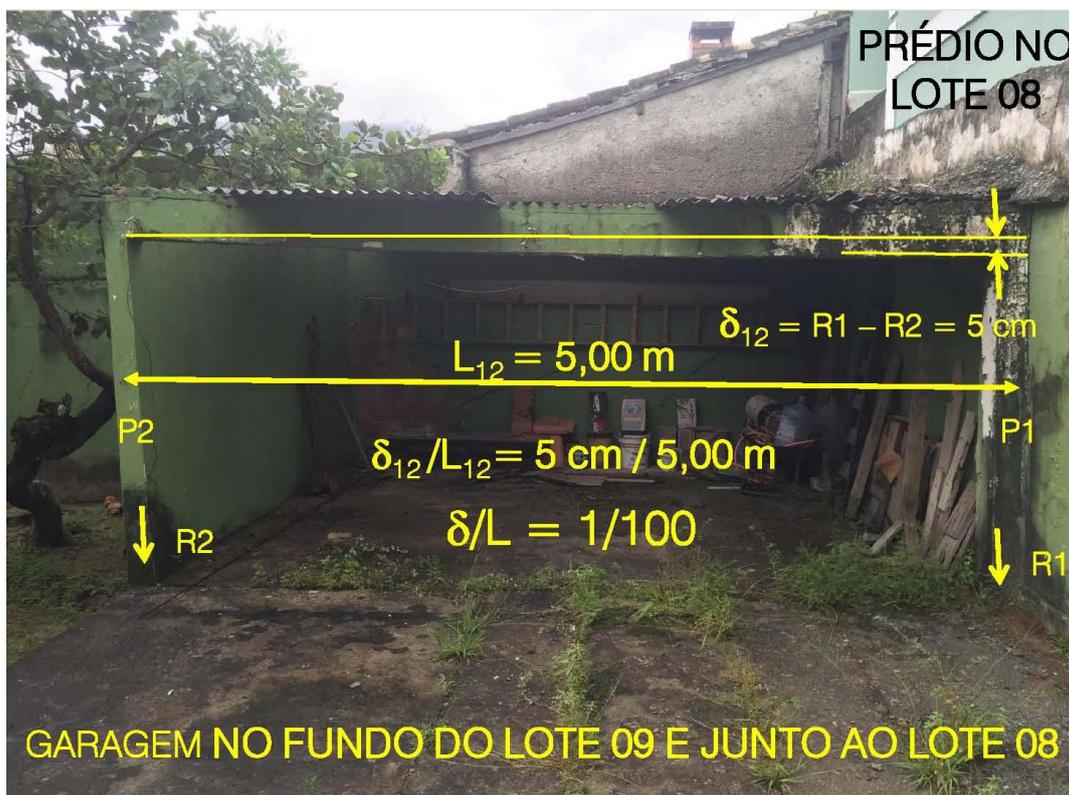
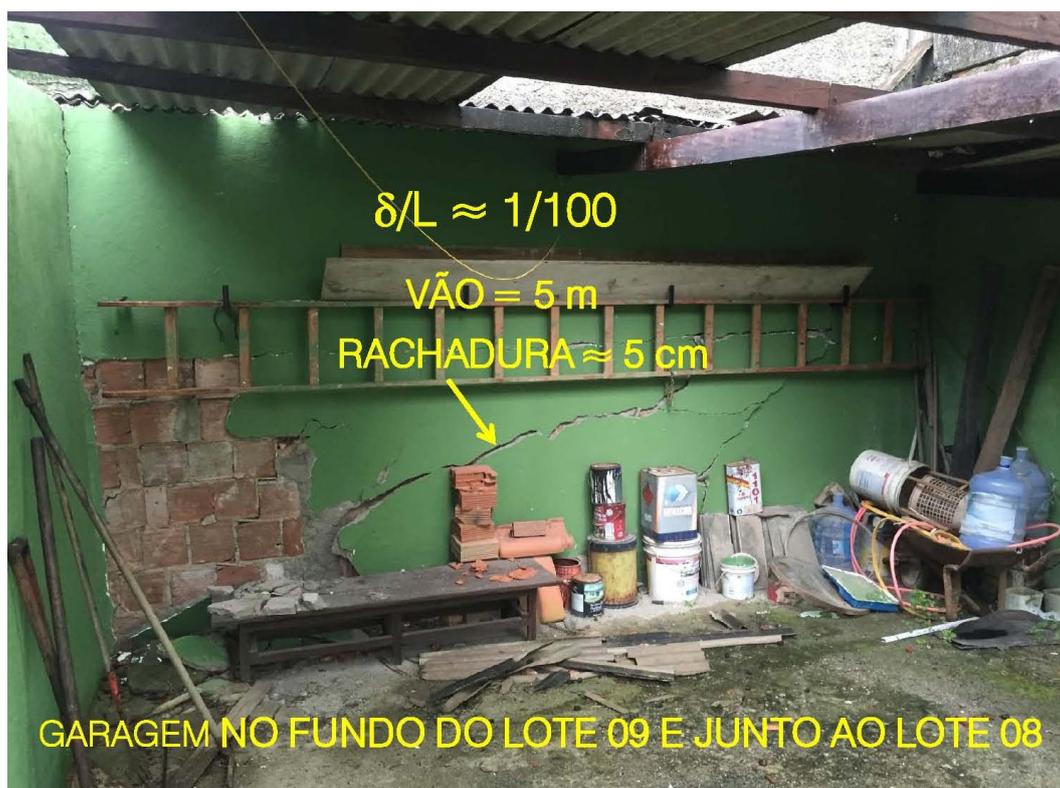
A casa danificada sofreu recalque diferencial relativo (δ_{12}/L_{12}) da ordem de $\delta/L = 1/100$, como diagnosticado na Perícia:

EDÍCULA DA GARAGEM DA CASA DANIFICADA COLADA AO PRÉDIO VIZINHO

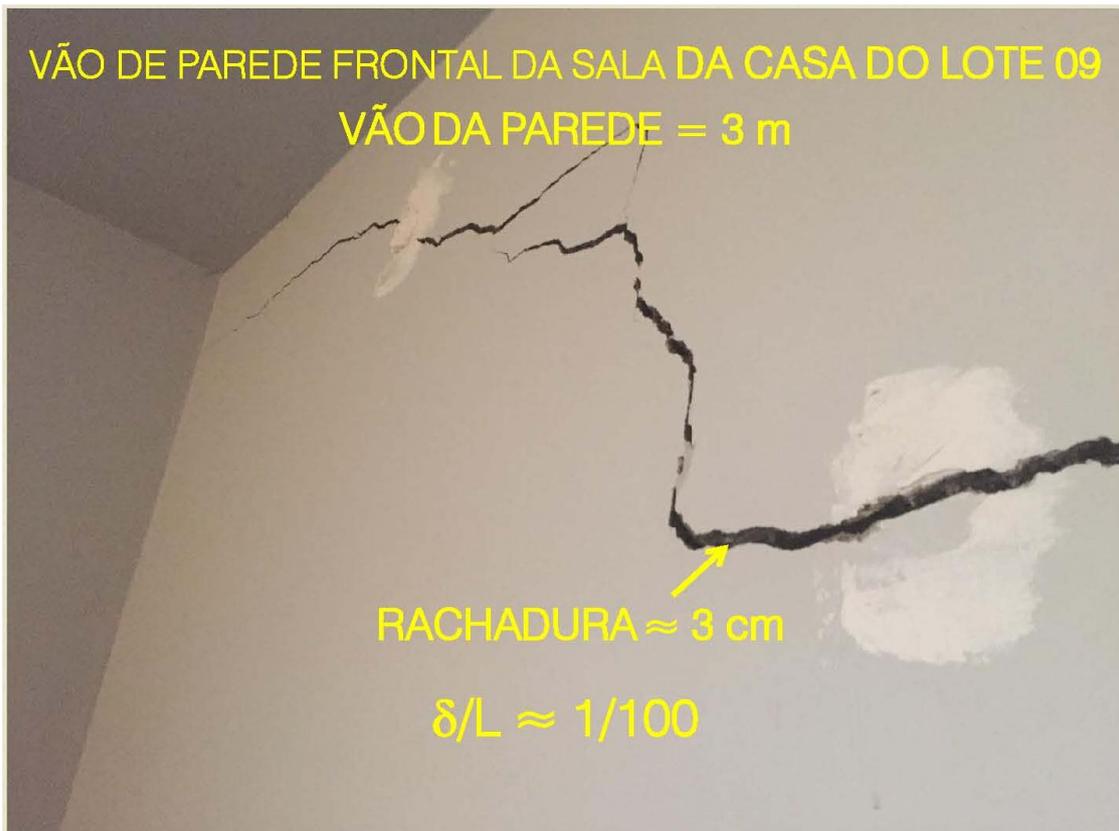
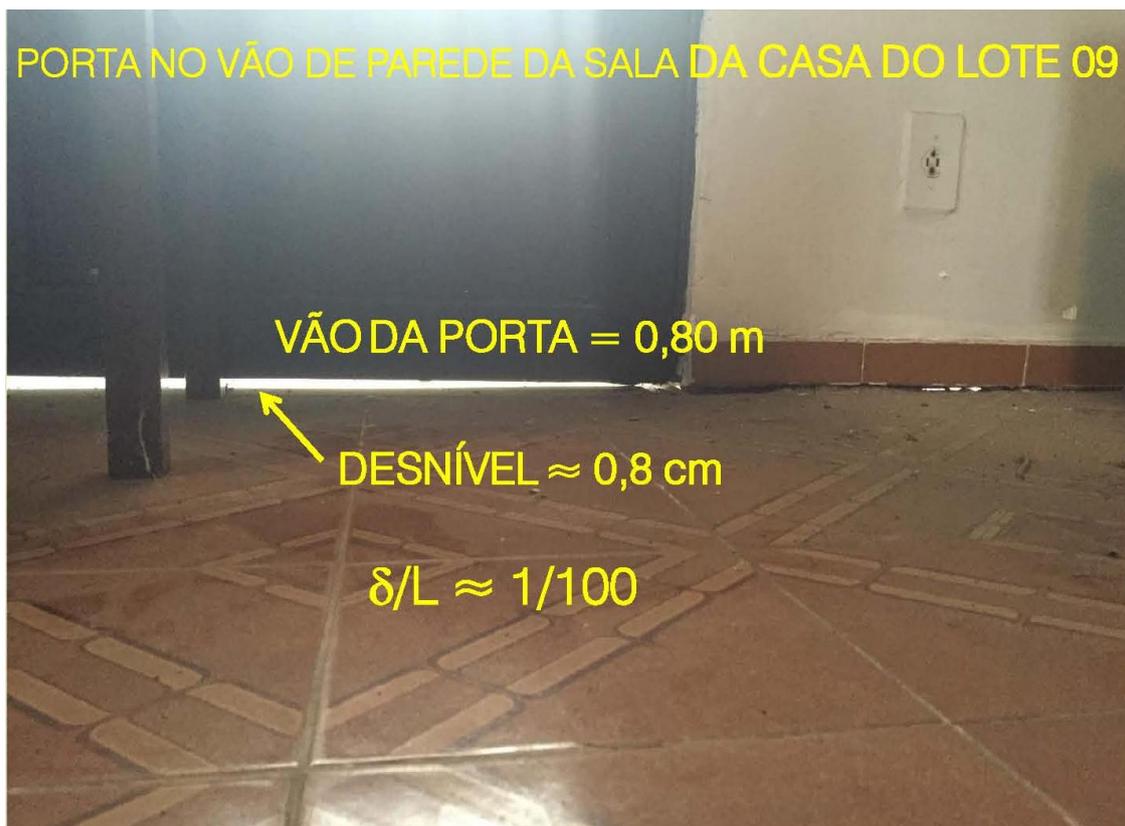
SALA DA CASA DANIFICADA – RACHADURAS E DESNÍVEL DO PISO

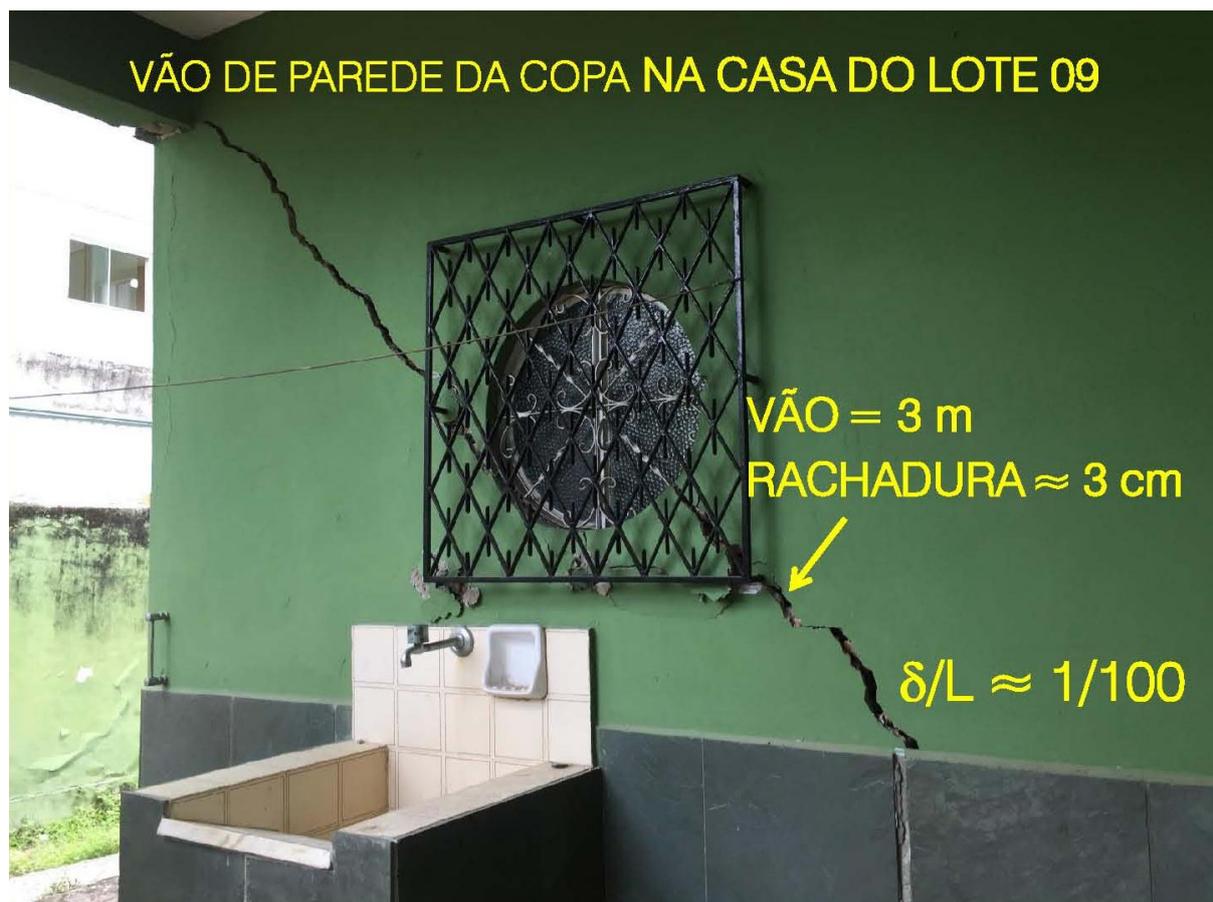
ÁREA DE FUNDOS DA CASA DANIFICADA – RACHADURA NA PAREDE

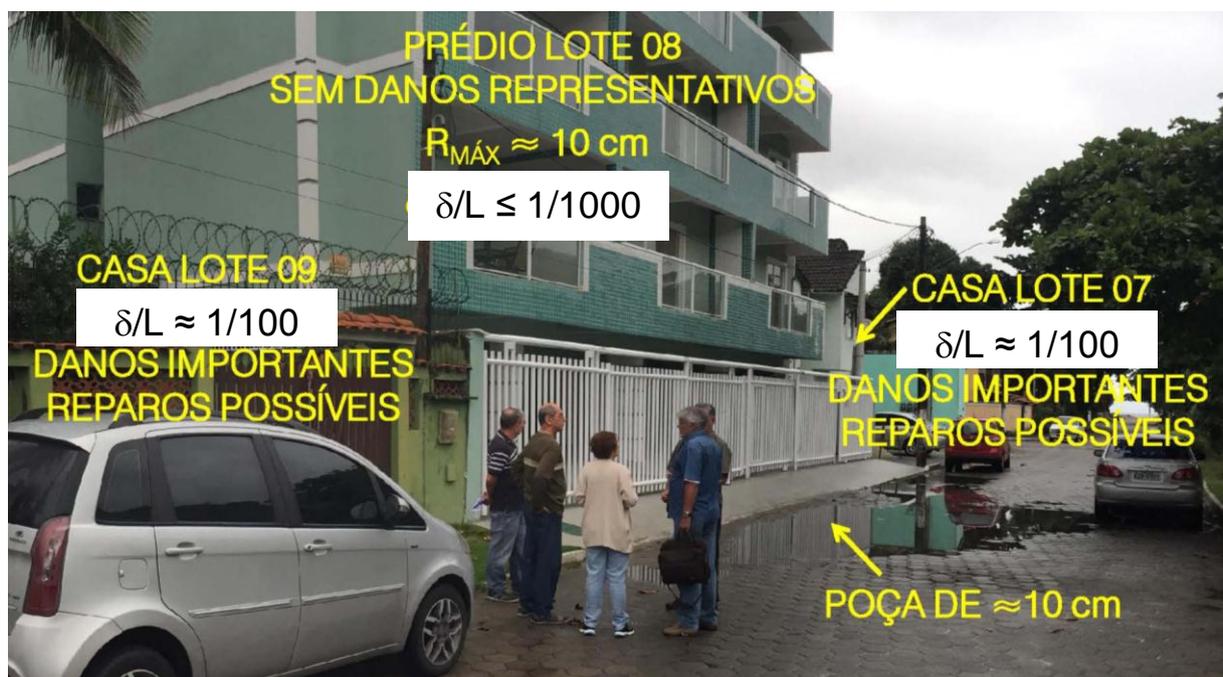
Foi possível concluir com convicção para o esclarecimento da controvérsia estabelecida, observando a foto de diagnose geral da perícia:

a) Afirmou-se que os danos constatados na casa atingida foram causados por vício de projeto do prédio vizinho, notadamente caracterizado pela escolha e adoção inadequada de execução de fundação rasa da estrutura do prédio, haja vista que o solo de fundação apresentava uma camada subjacente de argila orgânica muito mole – SPT de 0 (zero) golpes, da ordem de 7,00m de espessura, existente abaixo da camada superficial do solo de areia fofa e medianamente compacta – SPT de 2 a 12 golpes, de 3,80m de espessura.

b) Comprovou-se que durante a execução do prédio vizinho de fundação rasa, houve a compressão do solo de fundação pelo peso próprio da construção, gerando o efeito geotécnico de adensamento (recalque) da camada subjacente de 7,00m de espessura de argila orgânica muito mole, de forma gradativa, à medida que o prédio foi sendo construído (carregamento gradativo), continuando adensando até o término da construção do prédio e mais algum tempo. Assim, surgiram (a) o recalque do solo de fundação do prédio vizinho, que sofreu autorecalque, e (b) o recalque do solo de áreas adjacentes ao perímetro do terreno do prédio construído, atingindo as edificações vizinhas preexistentes - casas laterais e de fundos, e também a calçada e pista do logradouro frontal.

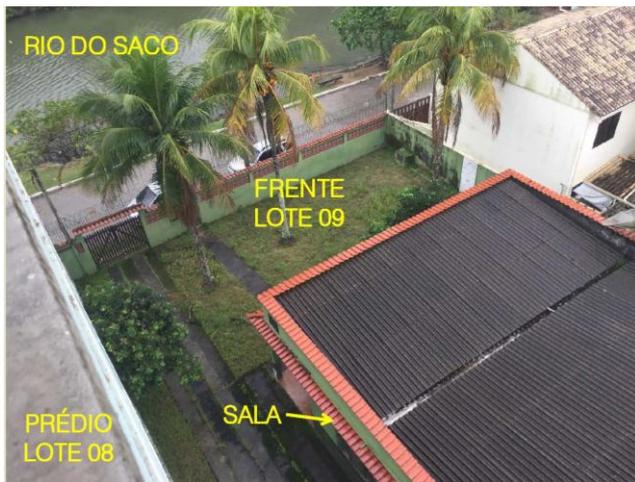
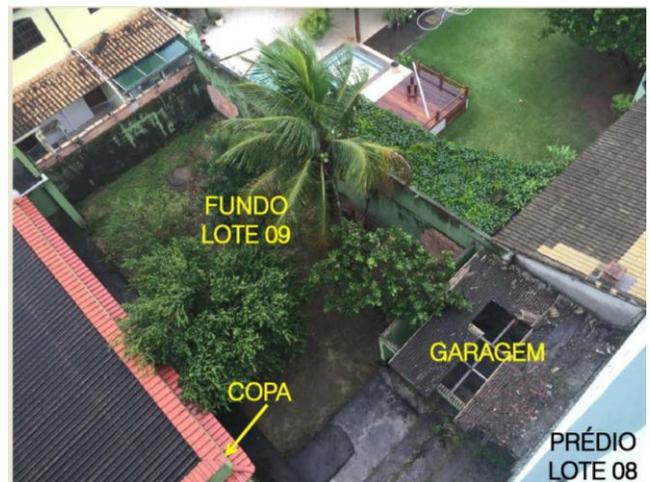
SITUAÇÃO DOS IMÓVEIS DA LIDE – CASA DANIFICADA E PRÉDIO VIZINHO

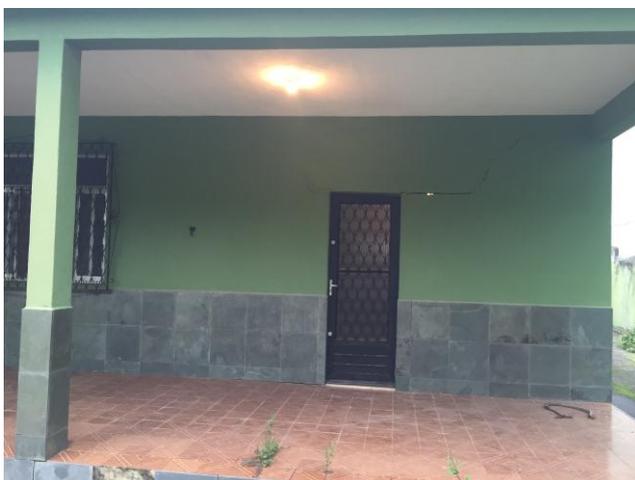
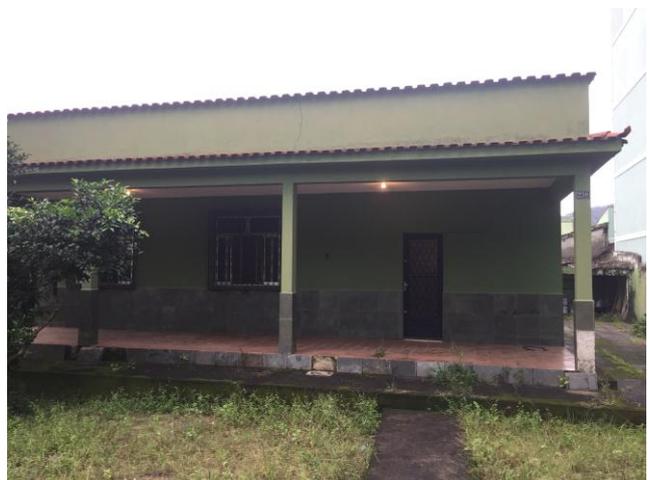
FACHADA DA CASA DANIFICADA – RACHADURAS DIVERSAS

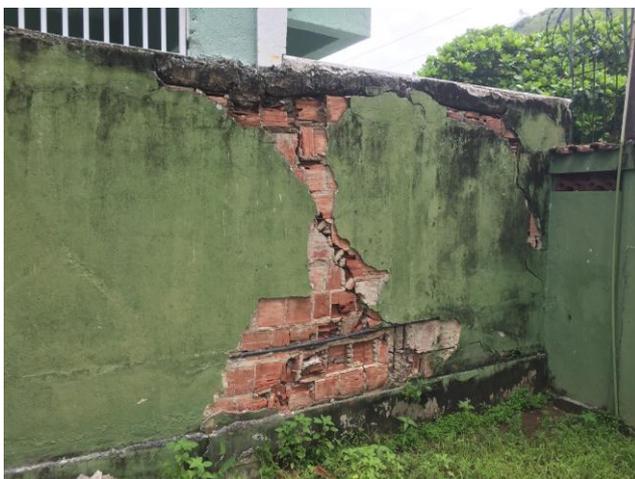
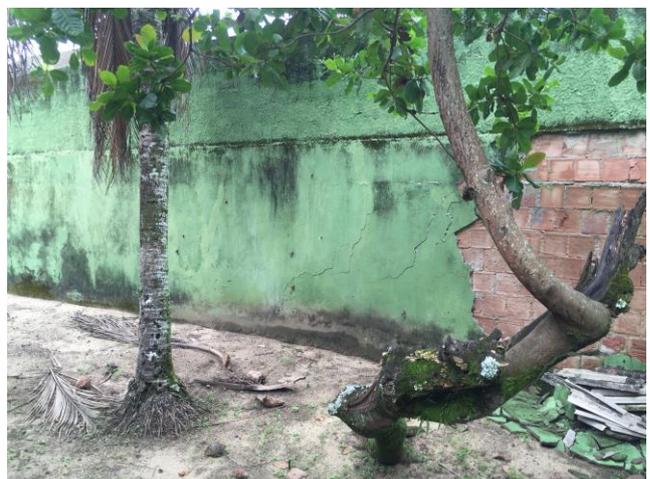
MURO DE DIVISA DA CASA DANIFICADA – RACHADURAS DIVERSAS

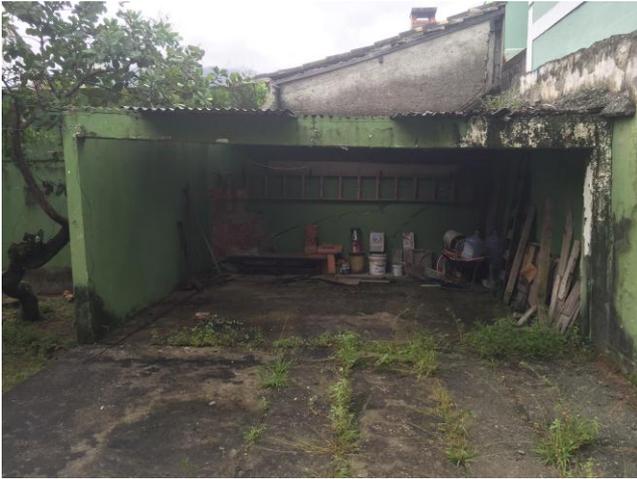
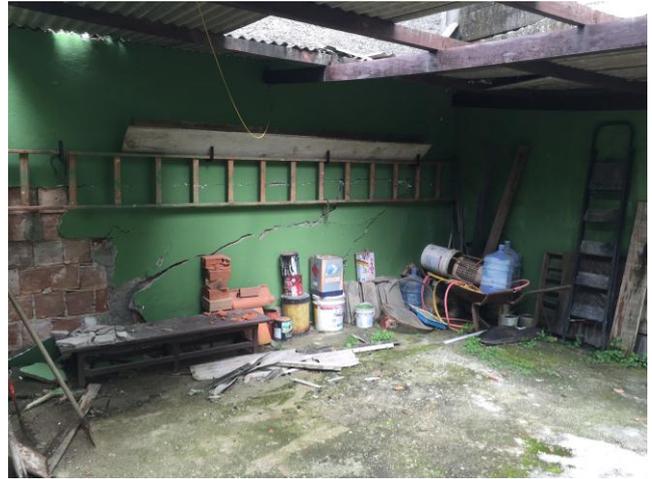
EDÍCULA DE GARAGEM DA CASA DANIFICADA – RACHADURAS DIVERSAS

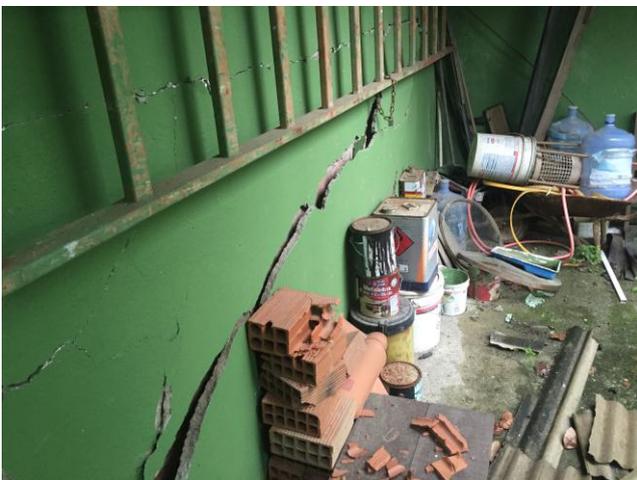
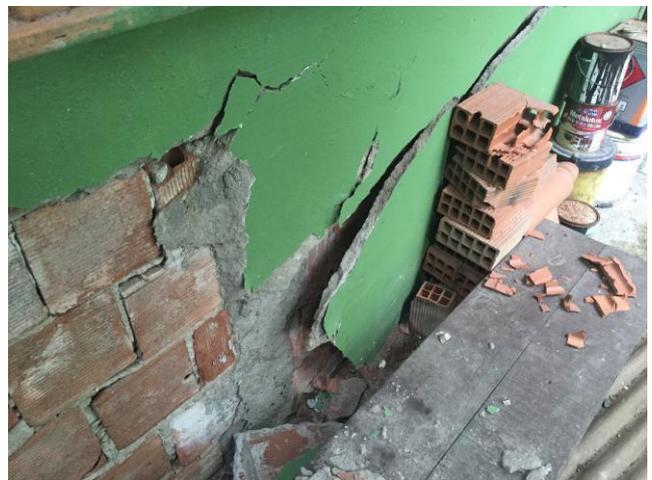
EDÍCULA DE GARAGEM DA CASA DANIFICADA – RACHADURAS DIVERSAS

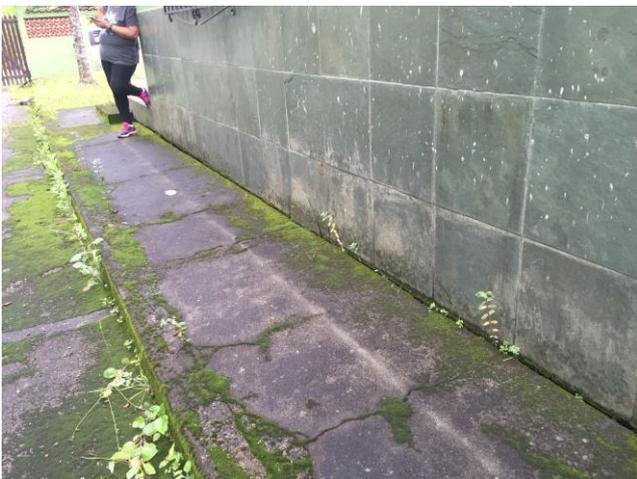
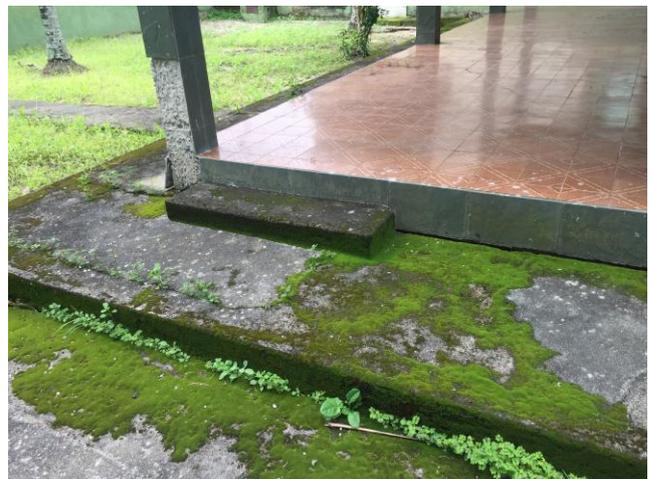
PISO EXTERNO DA CASA DANIFICADA – DEFORMAÇÕES E RECALQUES DIVERSOS

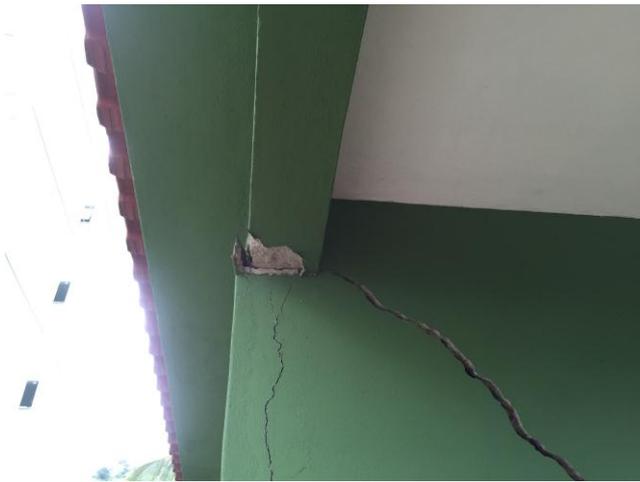
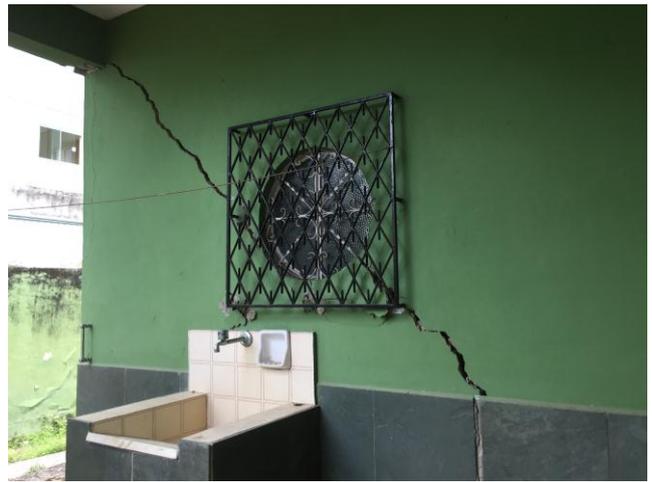
FACHADA DE FUNDOS DA CASA DANIFICADA – RACHADURAS DIVERSAS

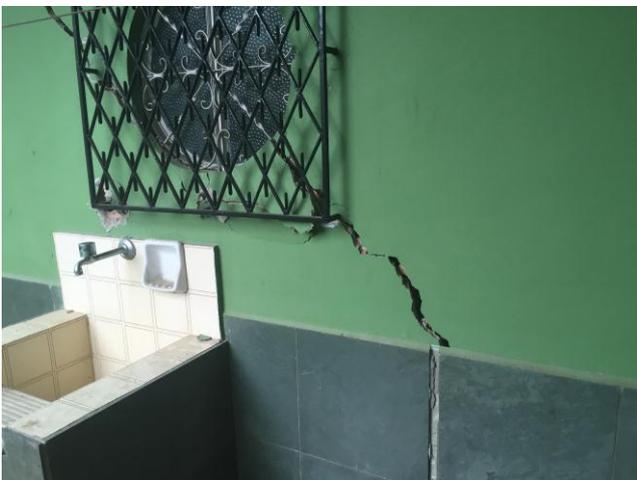
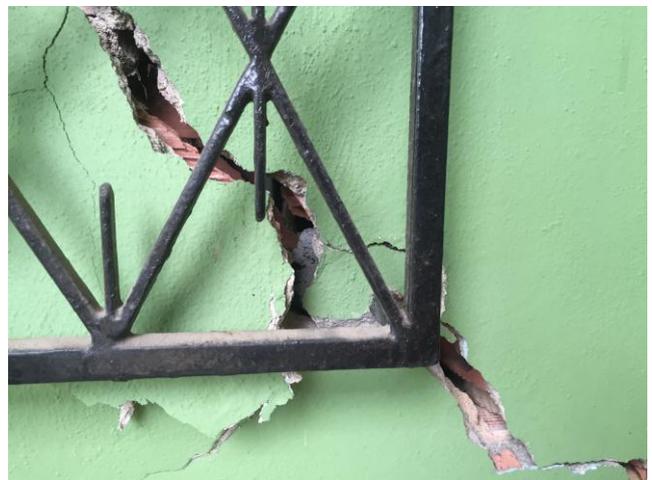
FACHADA DE FUNDOS DA CASA DANIFICADA – RACHADURAS DIVERSAS

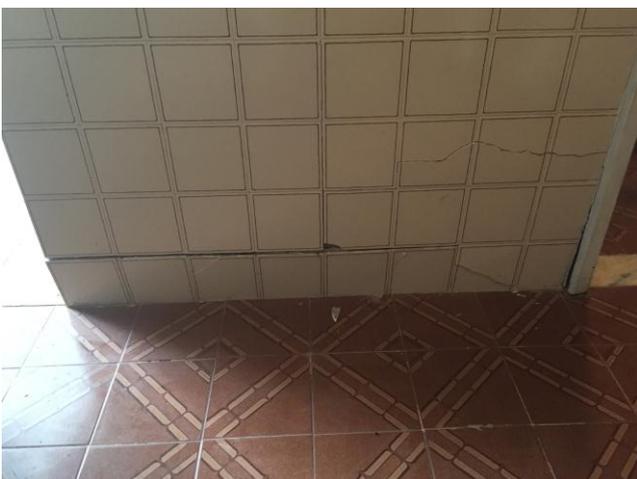
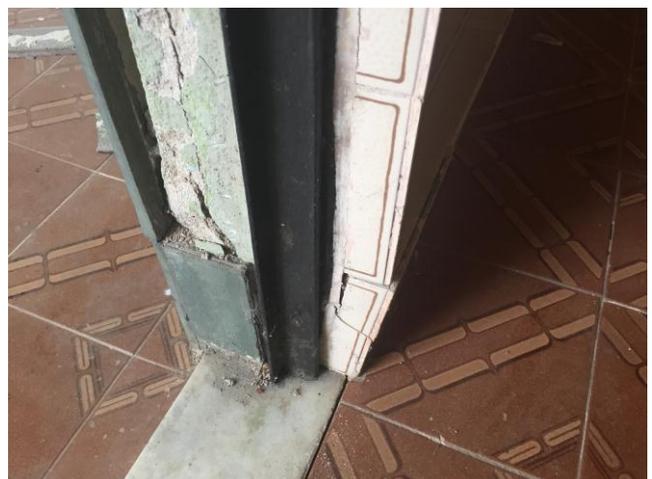
ÁREA DE SERVIÇO DA CASA DANIFICADA – DEFORMAÇÕES/RACHADURAS DIVERSAS

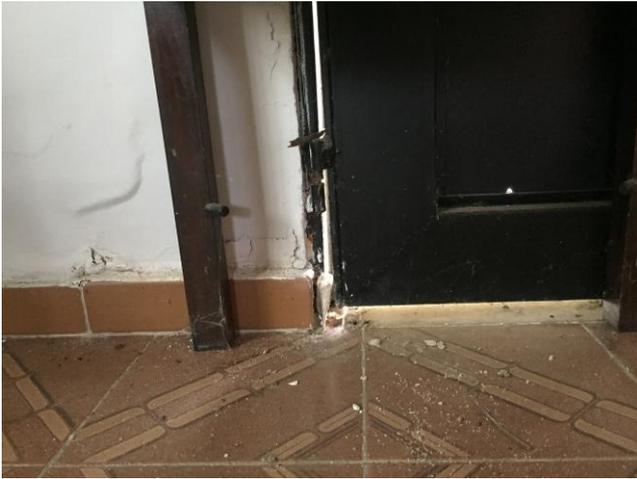
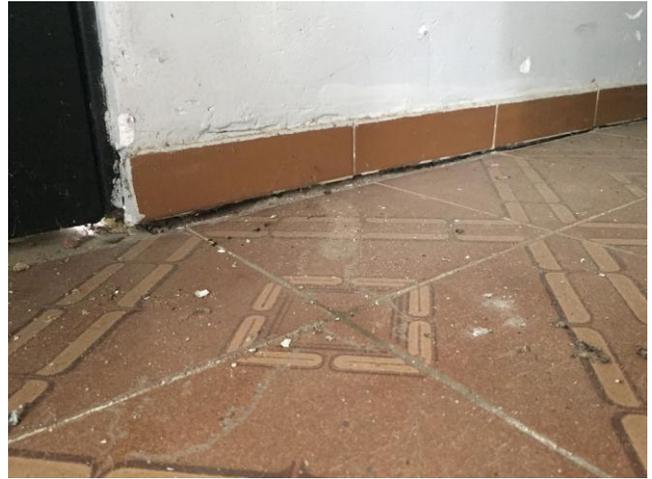
PISO DA SALA DA CASA DANIFICADA – DESNÍVEL ACENTUADO

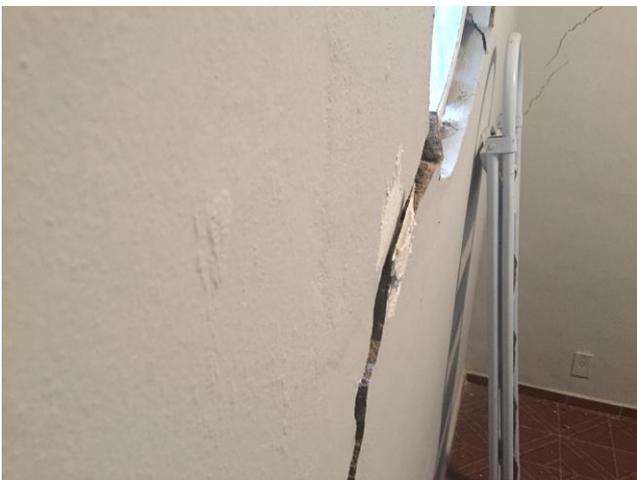
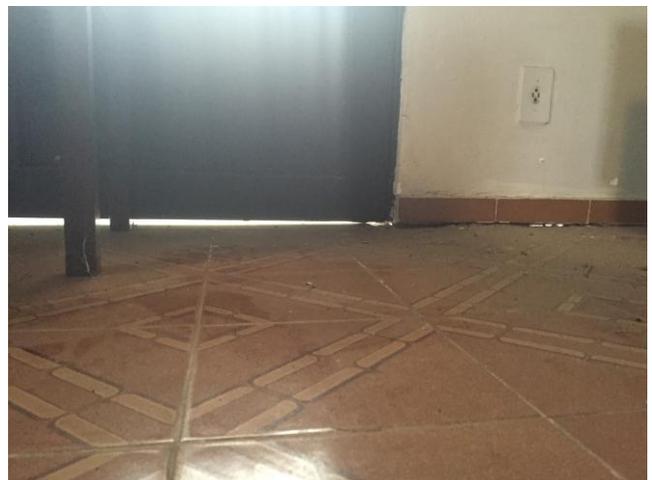
SALA DA CASA DANIFICADA – RACHADURAS E DESNÍVEL ACENTUADO

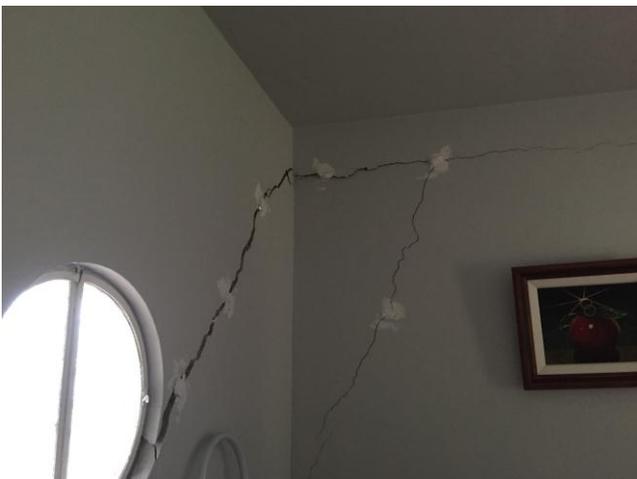
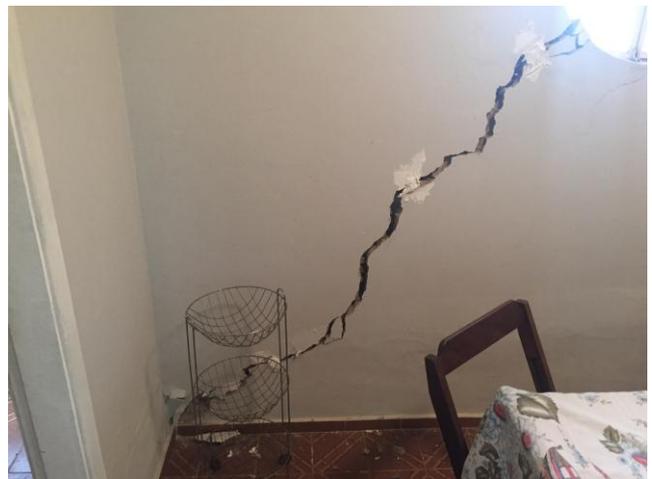
SALA DA CASA DANIFICADA – RACHADURAS E DESNÍVEL ACENTUADO

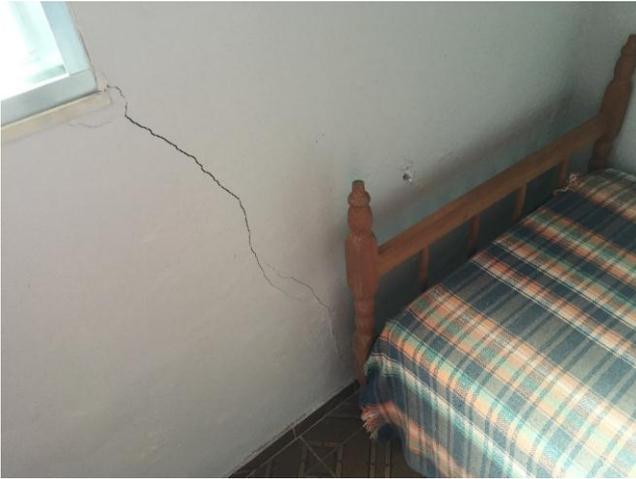
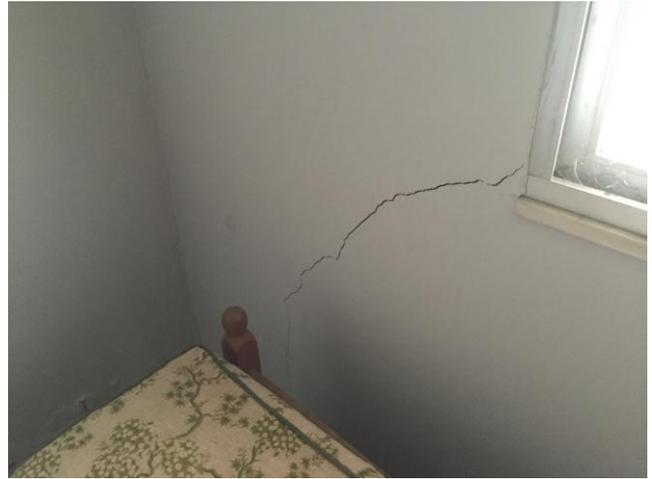
QUARTOS DA CASA DANIFICADA – RACHADURAS DIVERSAS

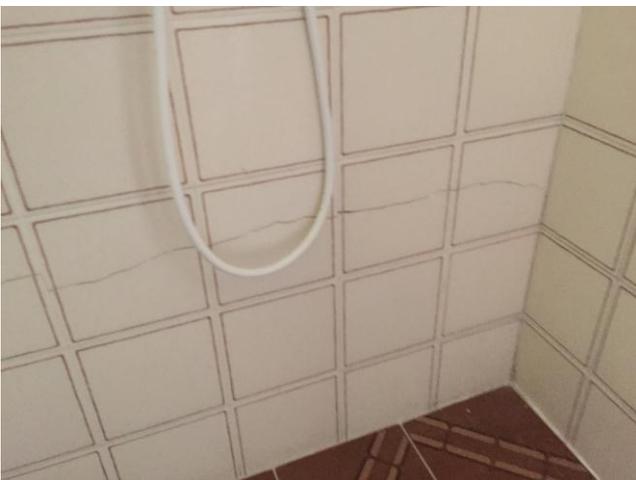
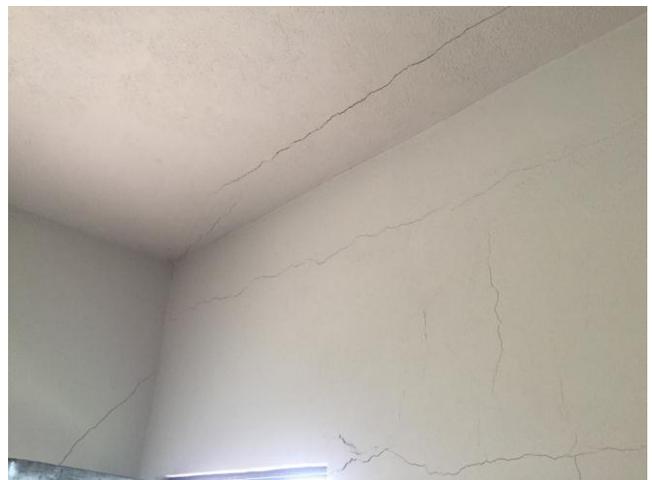
SANITÁRIO DA CASA DANIFICADA – RACHADURAS DIVERSAS – TETO E PAREDES

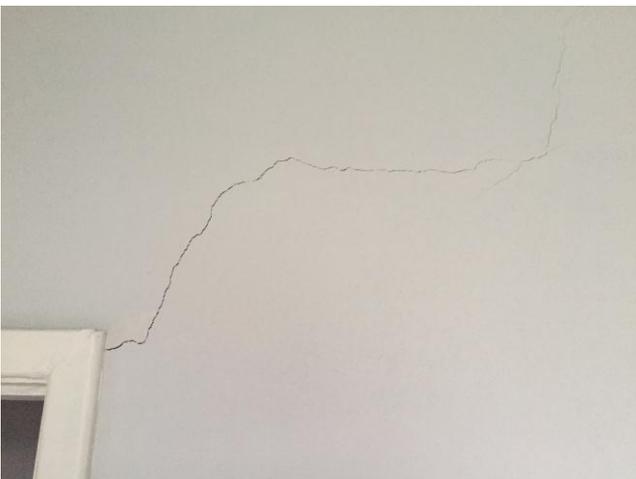
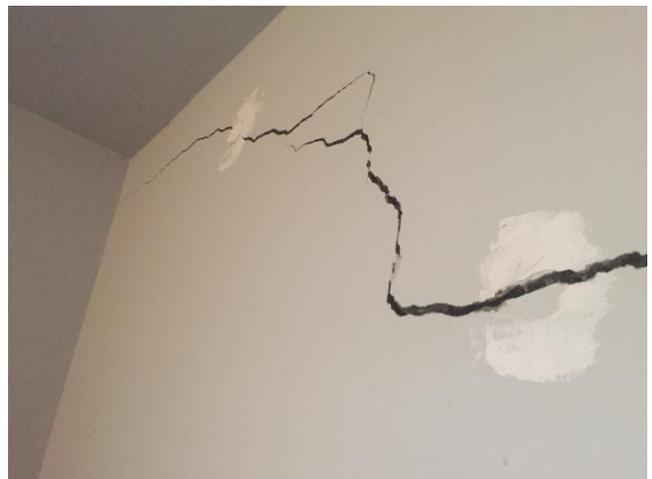
CORREDOR DA CASA DANIFICADA – RACHADURAS DIVERSAS – TETO E PAREDES

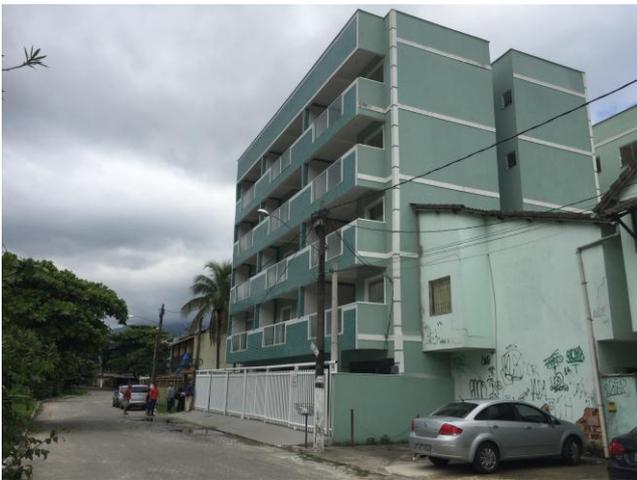
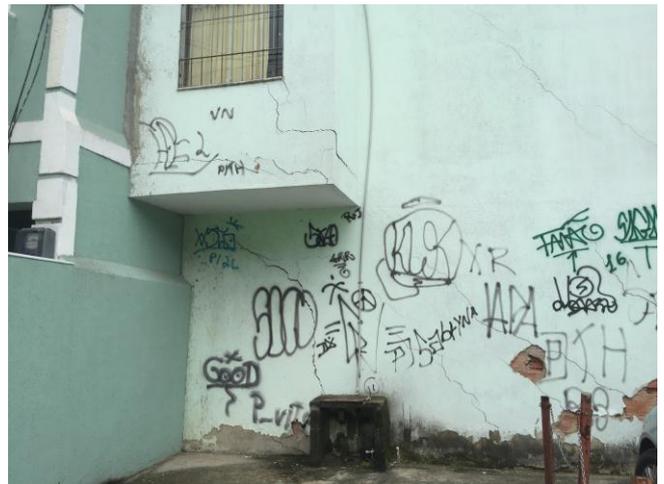
FACHADA DA CASA OPOSTA COLADA AO PRÉDIO RECLAMADO – RACHADURAS DIVERSAS

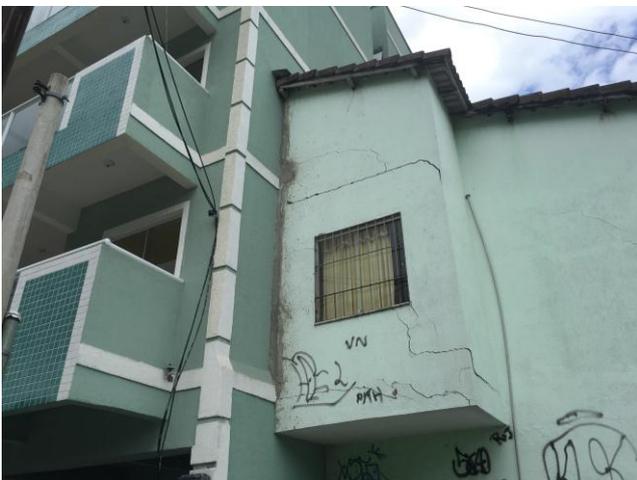
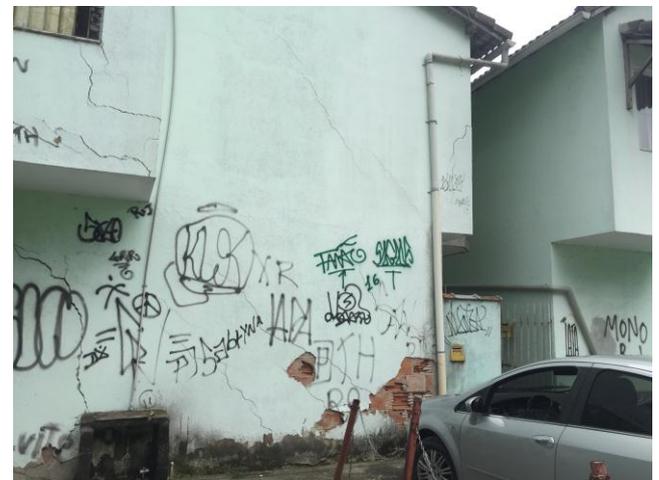
FACHADA DA CASA OPOSTA COLADA AO PRÉDIO RECLAMADO – RACHADURAS DIVERSAS

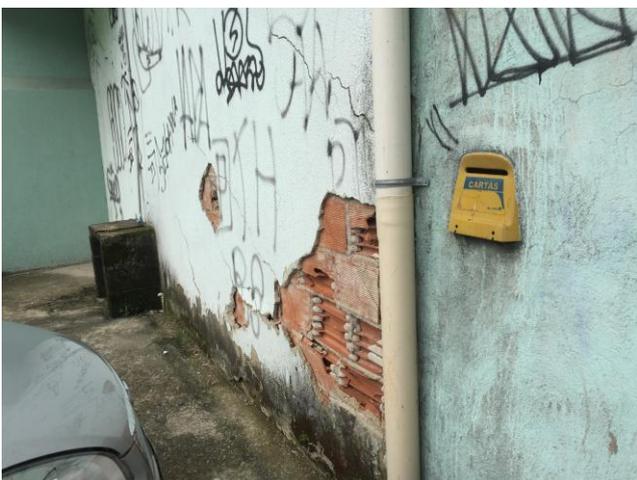
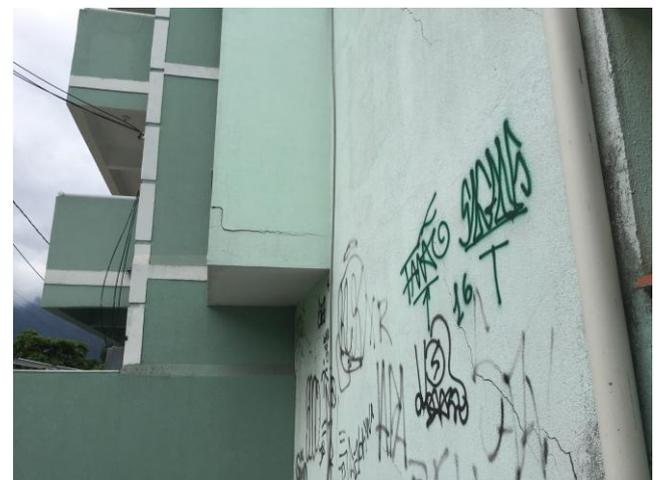
FACHADA DA CASA OPOSTA COLADA AO PRÉDIO RECLAMADO – RACHADURAS DIVERSAS

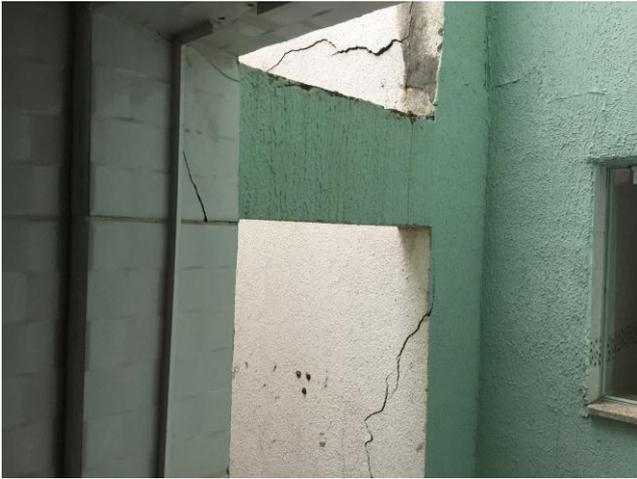
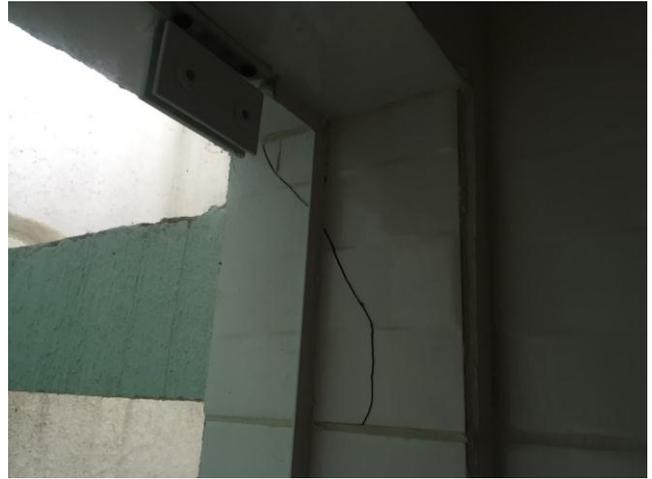
DANOS REMANESCENTES NO PRÉDIO VIZINHO – TRINCAS OCASIONAIS

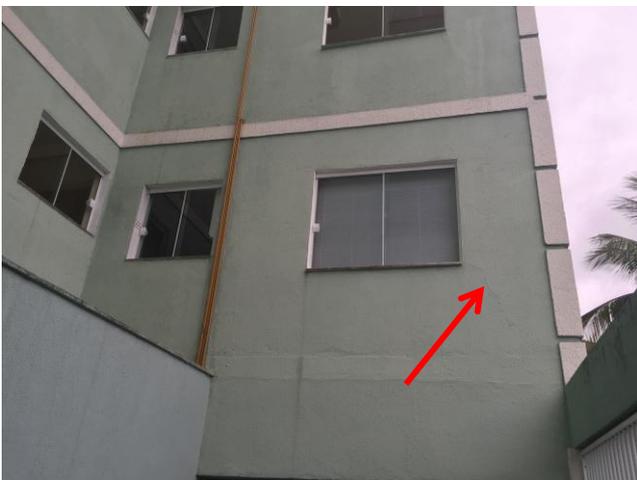
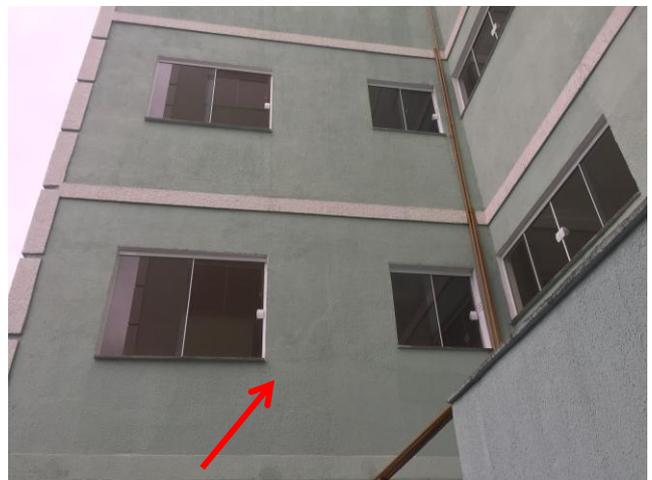
DANOS REPARADOS NAS FACHADAS DO PRÉDIO VIZINHO – FISSURAS E TRINCAS REPARADAS

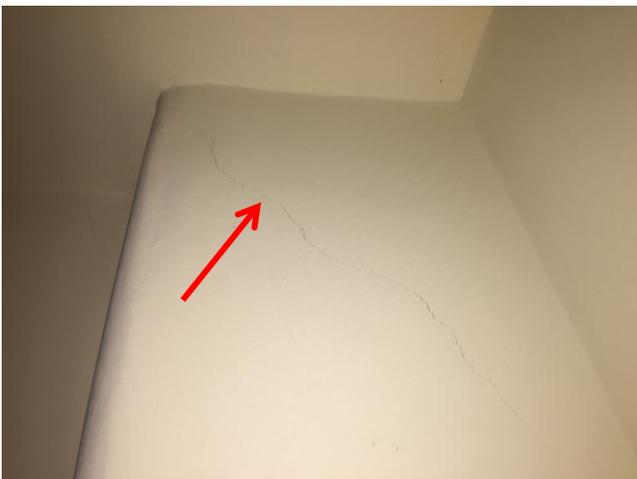
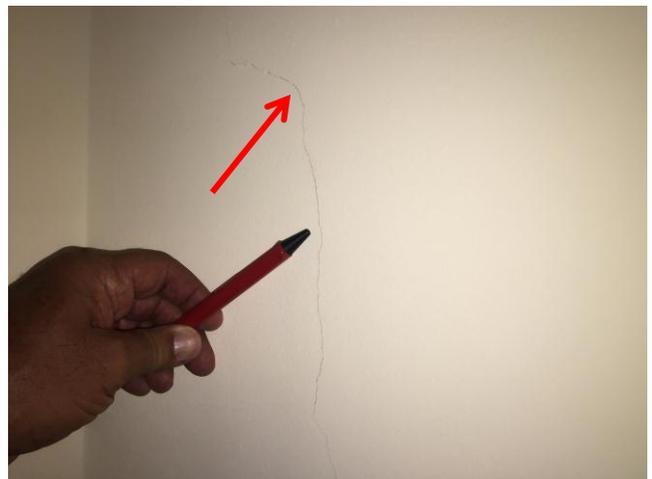
DANOS REMANESCENTES NO PRÉDIO VIZINHO – FISSURAS OCASIONAIS
