XV COBREAP – CONGRESSO BRASILEIRO DE ENGENHARIA DE AVALIAÇÕES E PERÍCIAS. IBAPE/SP

NATUREZA DO TRABALHO: PERICIAL

PERÍCIAS RELACIONADAS À MODIFICAÇÃO EM FACHADAS.

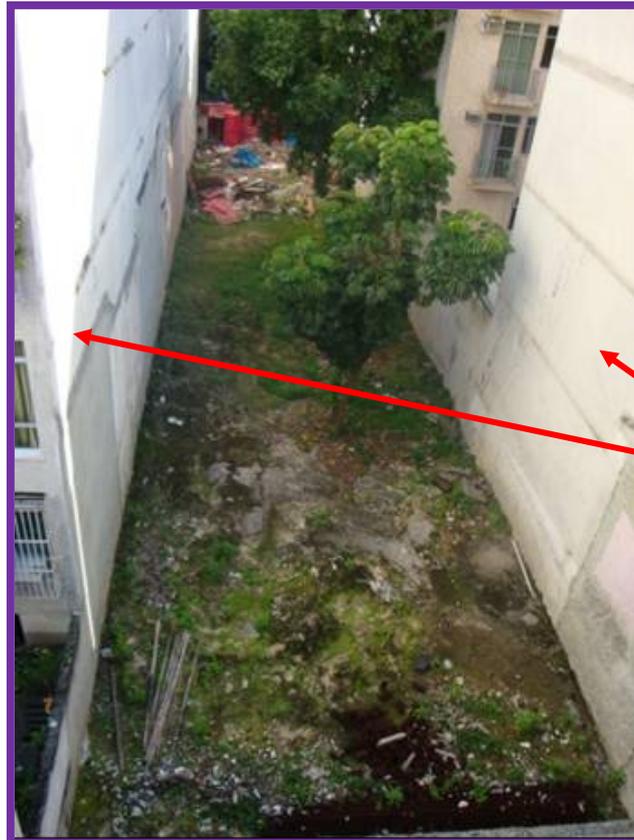
Empenas
Fachadas
laterais

Foto nº 1: Fachadas laterais - Empenas de edificações.

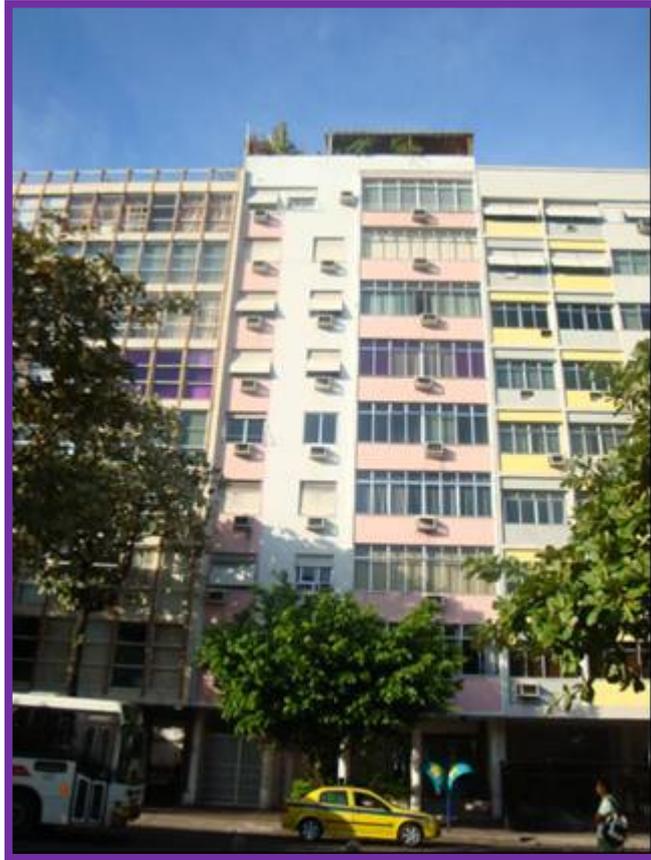
Foto nº 2: Fachada principal.

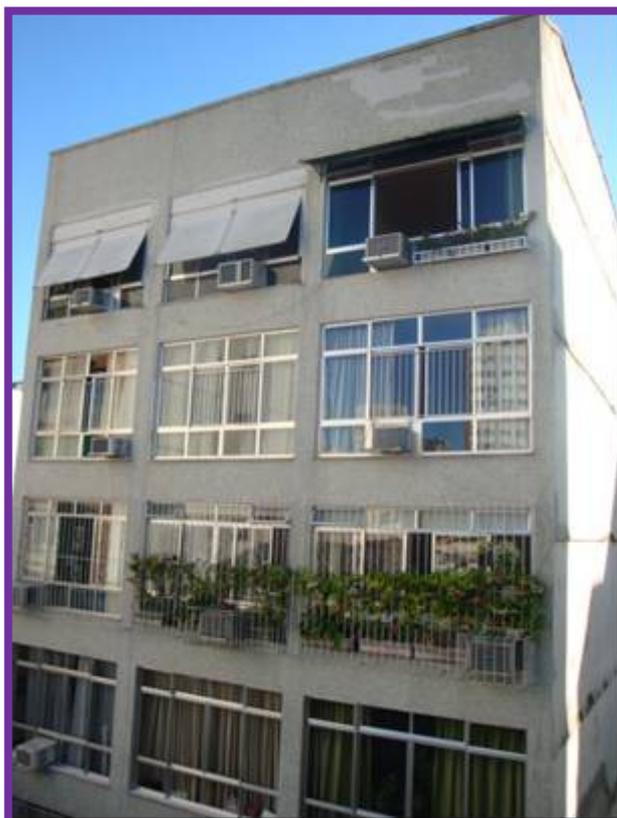
Foto nº 3: Fachada de fundos.

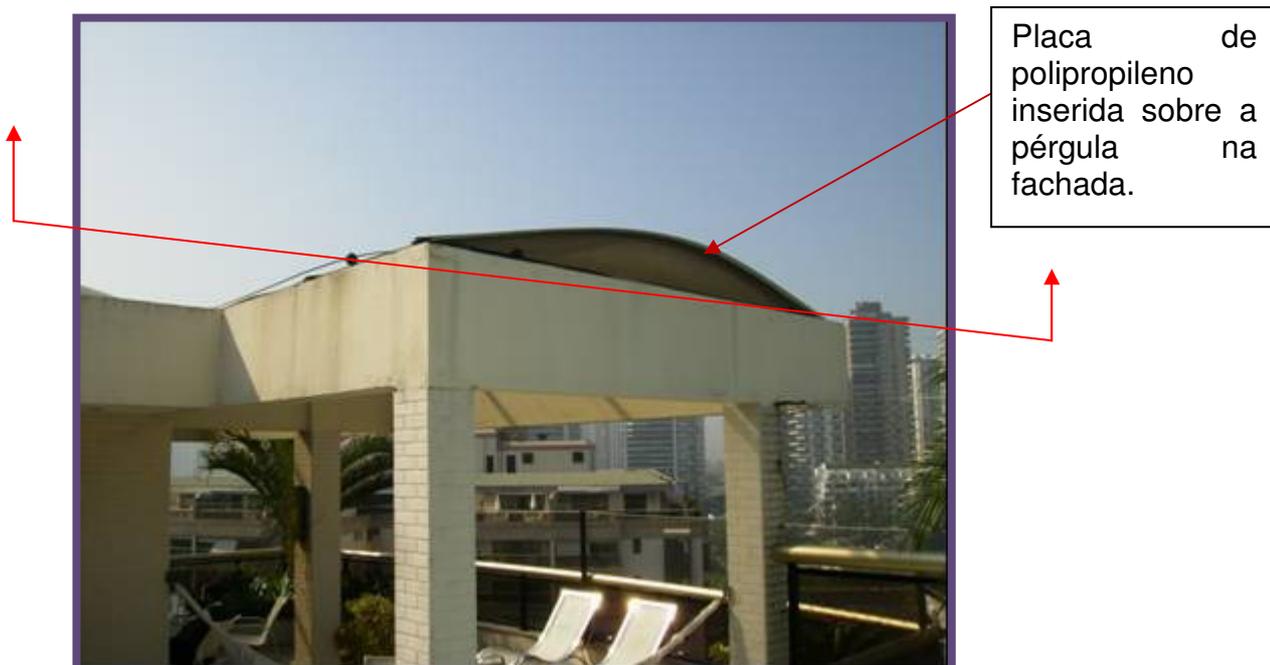
Foto nº 4: Elemento abobadado de fechamento, quebrando a harmonia da fachada.

Em uma visão aérea pode-se claramente verificar a falta de uniformidade e harmonia que a cobertura gerou no Condomínio.

- O fechamento das pérgulas realizado na unidade 1001 é totalmente IRREGULAR, transformando o espaço descoberto do terraço em área coberta e computável na ATE, sem possibilidade de regularização junto a Municipalidade. Está em desacordo com a legislação edilícia vigente.

- O fechamento descaracteriza a uniformidade existente no Condomínio, desvalorizando o imóvel e podendo abrir precedentes para outras coberturas distintas quebrando a harmonia arquitetônica do local

- Houve modificação de fachada, uma vez que foi colocado um elemento na estrutura da edificação, que modifica a harmonia da construção e o projeto arquitetônico original aprovado, criando uma área coberta irregular.

- A pérgula existente e projetada constitui-se num elemento ornamental arquitetônico vazado e leve utilizado em espaços livre e jardins. A cobertura deste elemento com placas de polipropileno descaracterizam sua função original e conseqüentemente a fachada da edificação.

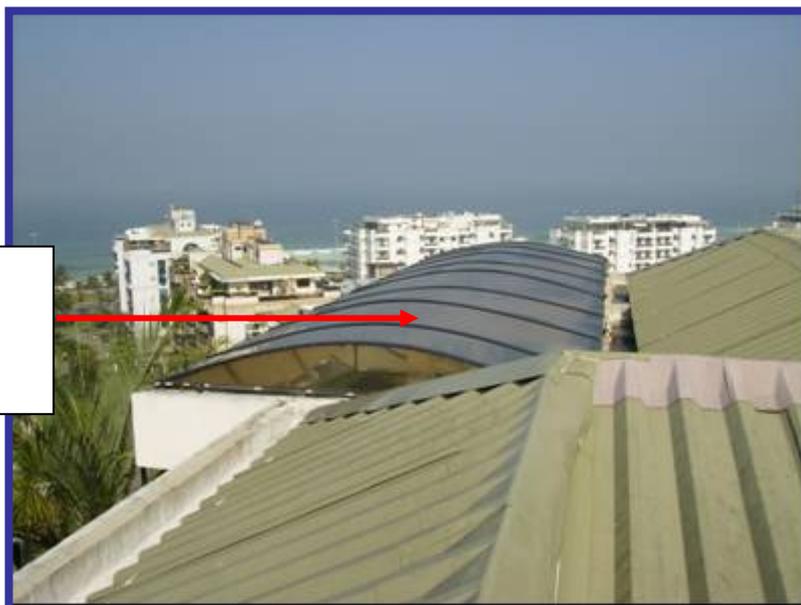
Cobertura realizada irregularmente

Foto nº 5: Elemento abobadado de fechamento, quebrando a harmonia da fachada.

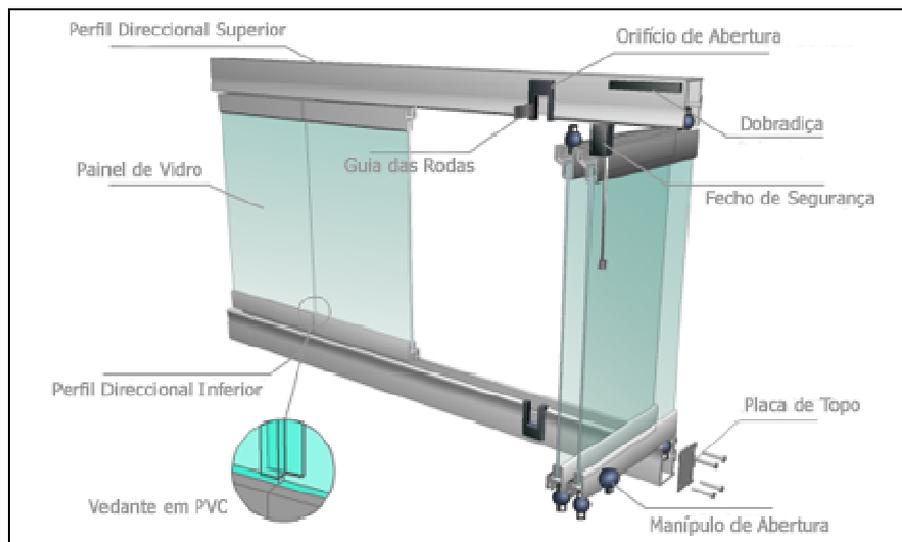
Croqui do sistema das cortinas de vidro.

Não houve nenhuma modificação nos guarda corpos originais das varandas, tampouco nos revestimentos da fachada, apenas a colocação de painéis tal como uma cortina na área interna do apartamento.

Os painéis são recolhidos em uma das extremidades e as varandas tornam-se totalmente abertas como pode ser verificado nas fotos a seguir.

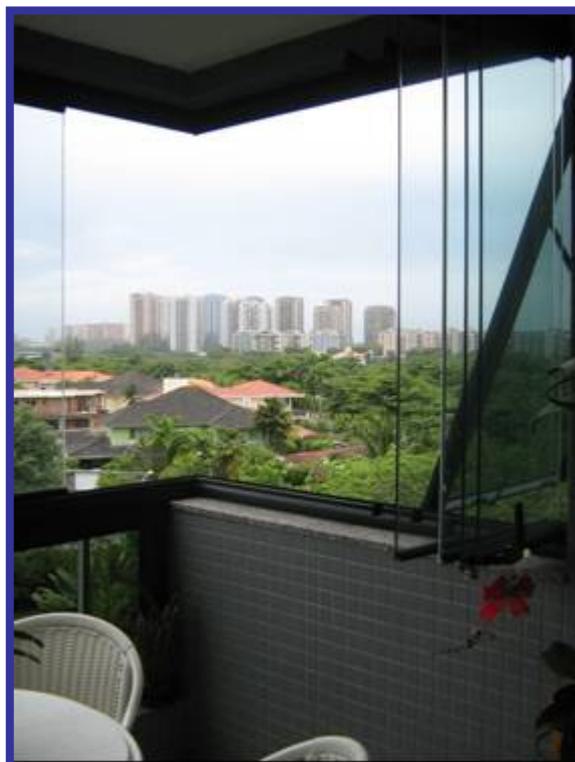
Foto nº 7: Instalação interna da cortina de vidro.

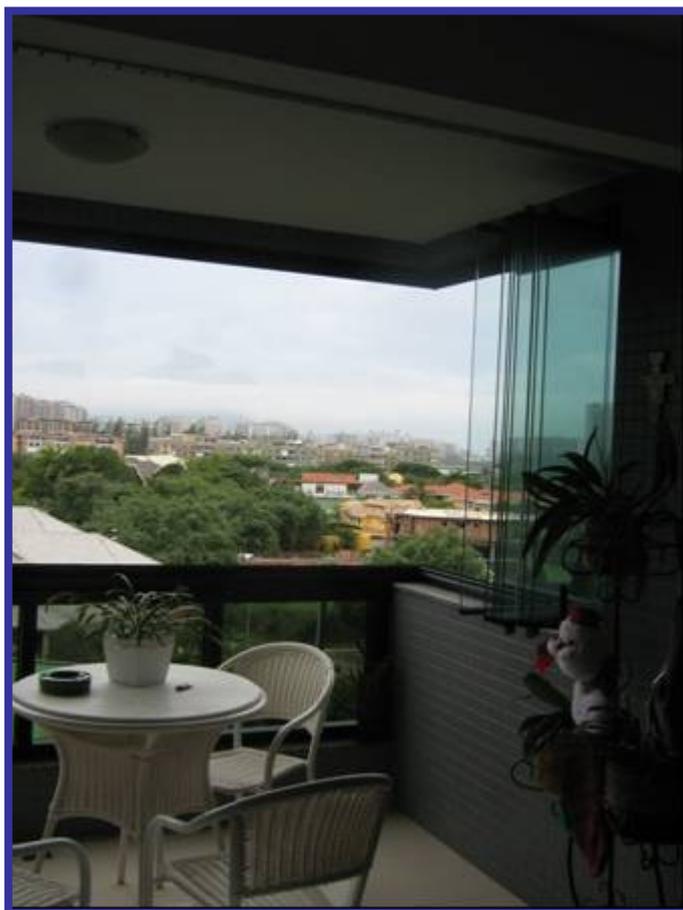
Foto nº 8: Instalação interna da cortina de vidro – recolhimento dos painéis.

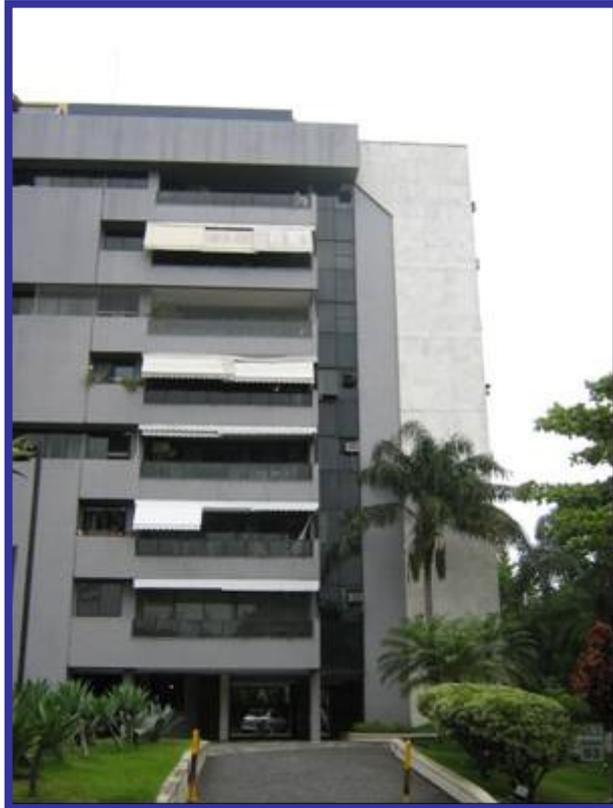
No Condomínio verifica-se que algumas unidades utilizaram o sistema de painéis de vidro nas suas varandas, porém verifica-se que outros elementos colocados interferem de forma mais agressiva nas fachadas, tais como toldos e telas de proteção, que ocasionam a quebra de harmonia das fachadas.

Foto nº 9: Fachada do condomínio e elementos arquitetônicos colocados.

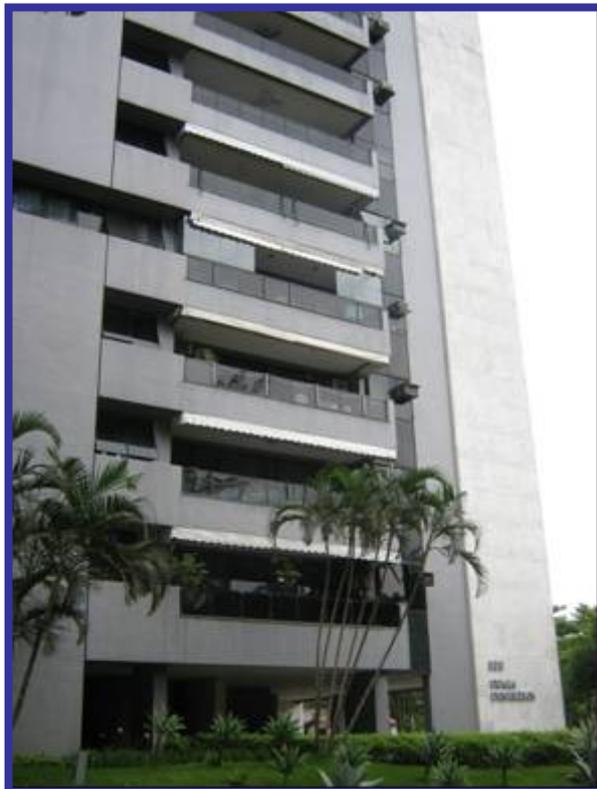
Foto nº 10: Fachada do condomínio e elementos arquitetônicos colocados.

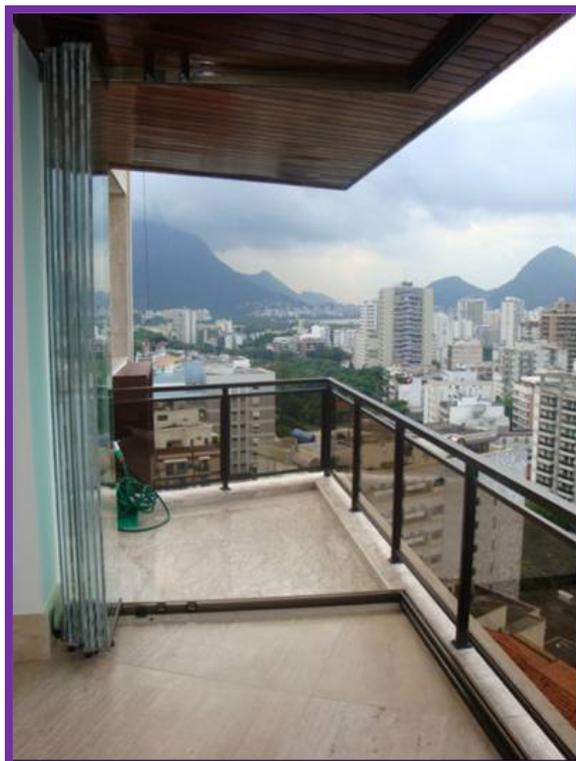
Vários casos tem sido observados, o sistema de painéis de vidro deslizantes funciona tal qual uma “cortina de vidro”, podendo ser totalmente recolhido, deixando a varanda totalmente aberta tal como demonstrado nas fotos a seguir.

Foto nº 11: Instalação interna da cortina de vidro – recolhimento dos painéis.

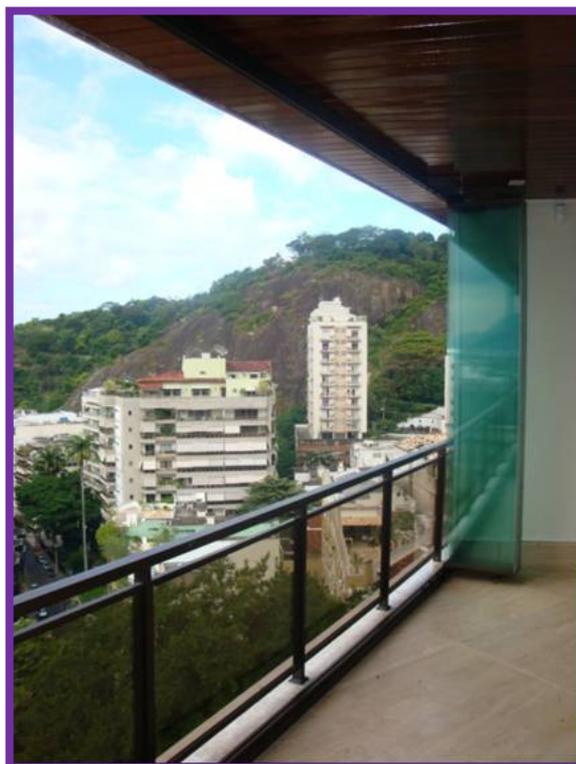
Foto nº 12: Instalação interna da cortina de vidro – recolhimento dos painéis.

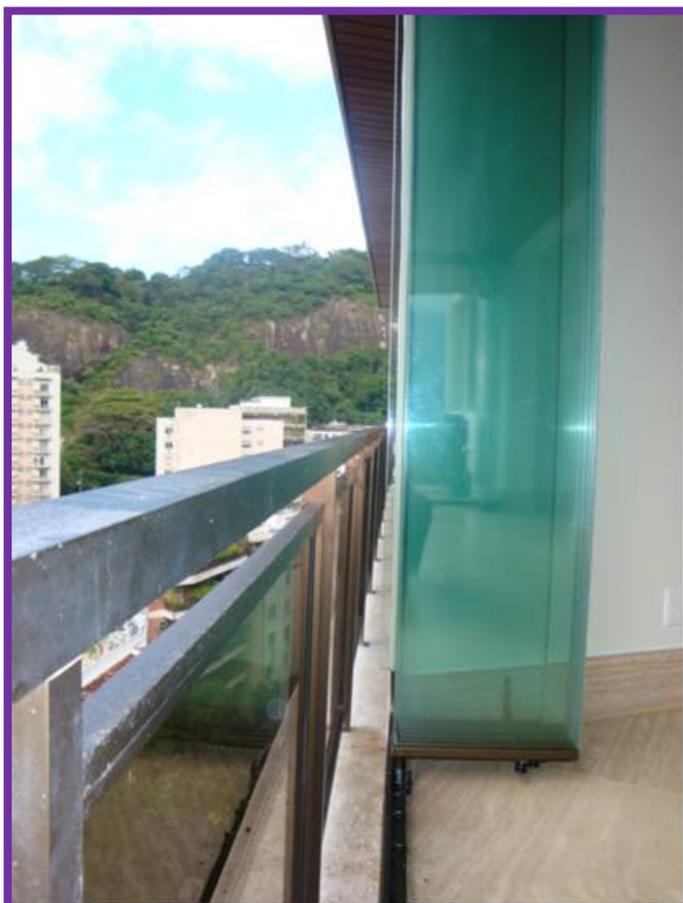
Neste outro caso apresentado a “cortina de vidro” instalada no imóvel, não foi colocada sobre o guarda corpo e sim com um afastamento da fachada, tal como a colocação de uma cortina normal. Os painéis de vidro são translúcidos e não alteram em nada a estética da fachada.

Foto nº 13: Instalação interna da cortina de vidro – recolhimento dos painéis.

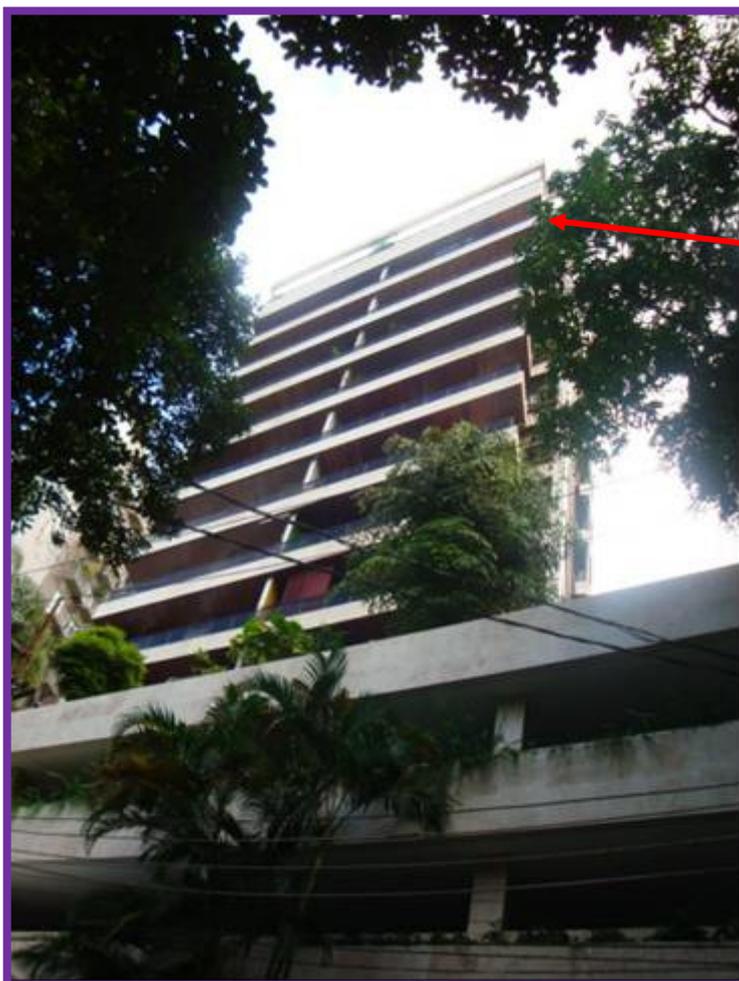
Foto nº 14: Fachada sem quebra da harmonia.

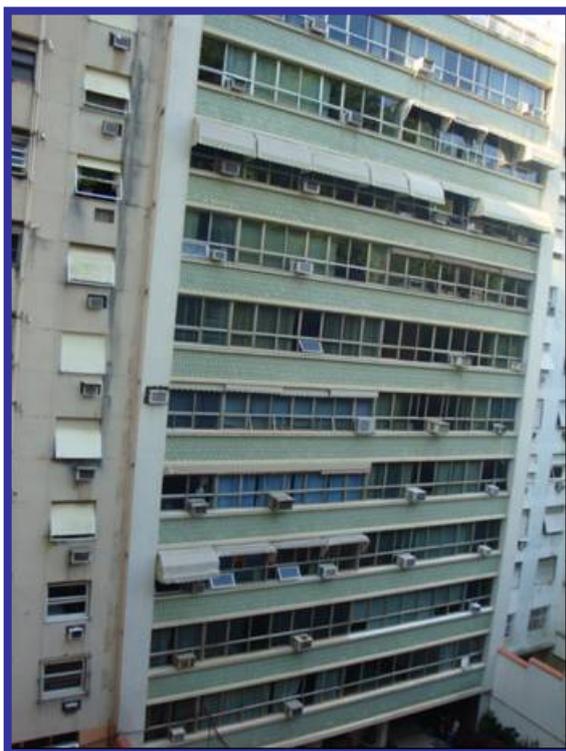
Em outra situação o vão para a instalação de aparelho de ar condicionado foi realizado na faixa lateral da fachada de fundos da edificação, junto ao pilar de sustentação. Tal fato ocasionou um litígio e não havia a menor dúvida sobre a conclusão pericial, visto que o aparelho quebrava totalmente a harmonia da fachada de fundos, e foi instalado de forma arbitrária sem o devido cuidado com a proximidade do pilar, podendo inclusive gerar problemas de ordem estrutural.

Foto nº 15: Fachada de fundos com instalação de aparelho em posição indevida.

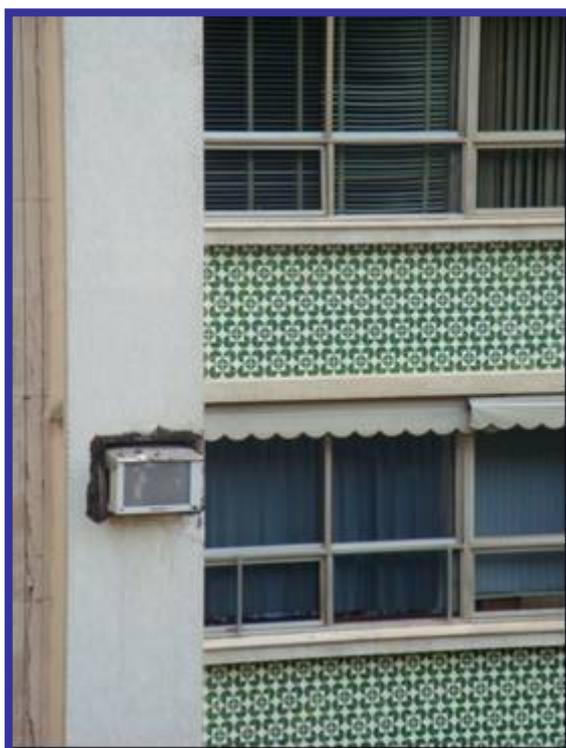
Foto nº 16: Fachada de fundos com instalação de aparelho em posição indevida.

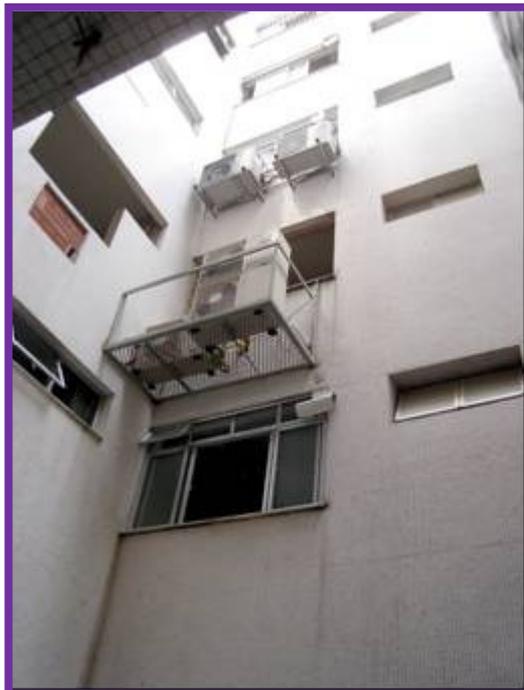
No caso que será demonstrado a seguir os condensadores foram instalados no lado externo da edificação e colocados sobre uma estrutura metálica fixada na parede bem acima da unidade 102 como demonstra a foto a seguir.

Foto nº 17: Vista da instalação dos condensadores sobre estrutura metálica na unidade 202.

A estrutura metálica fixada na parede da fachada de fundos da edificação além de ser considerada uma modificação de fachada, com quebra total da harmonia e uniformidade, gera impactos de vizinhança, uma vez que o aparelho trepida na estrutura de fixação gerando ruídos indesejáveis.

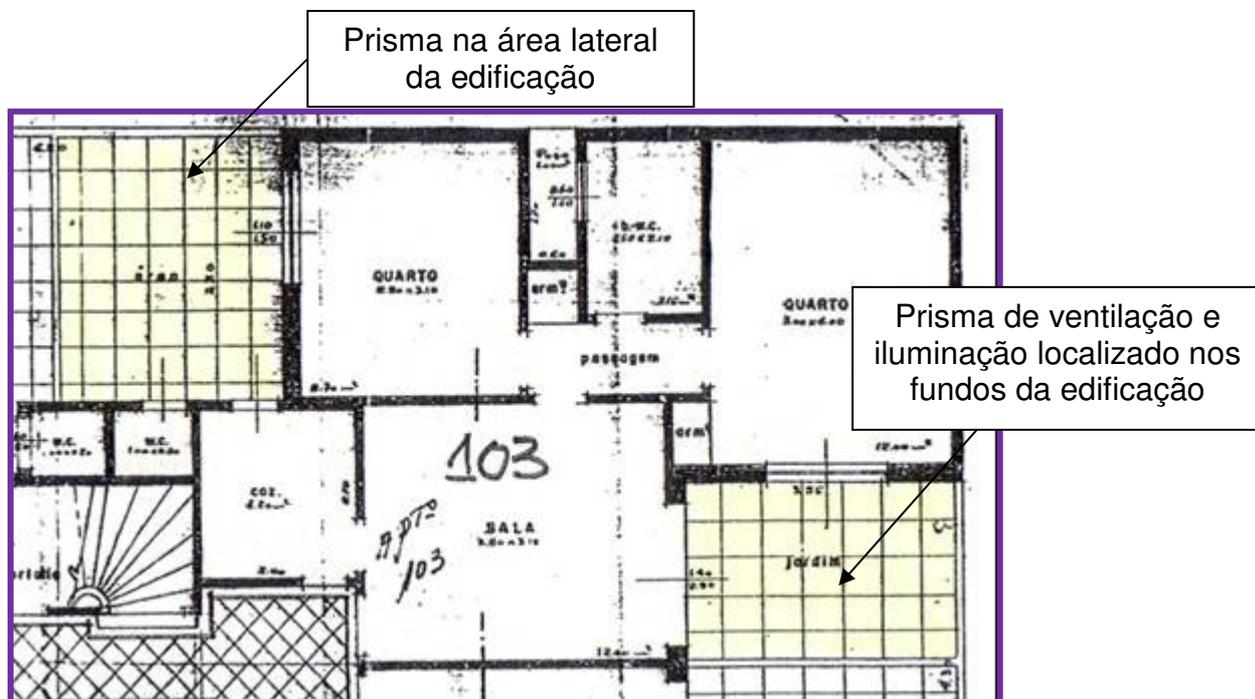
Planta baixa da unidade 103

Como o imóvel localiza-se no pavimento térreo, tem acesso direto as áreas de prisma de ventilação e iluminação localizadas na lateral e fundo da edificação, essas áreas encontram-se demonstradas na planta baixa a seguir.

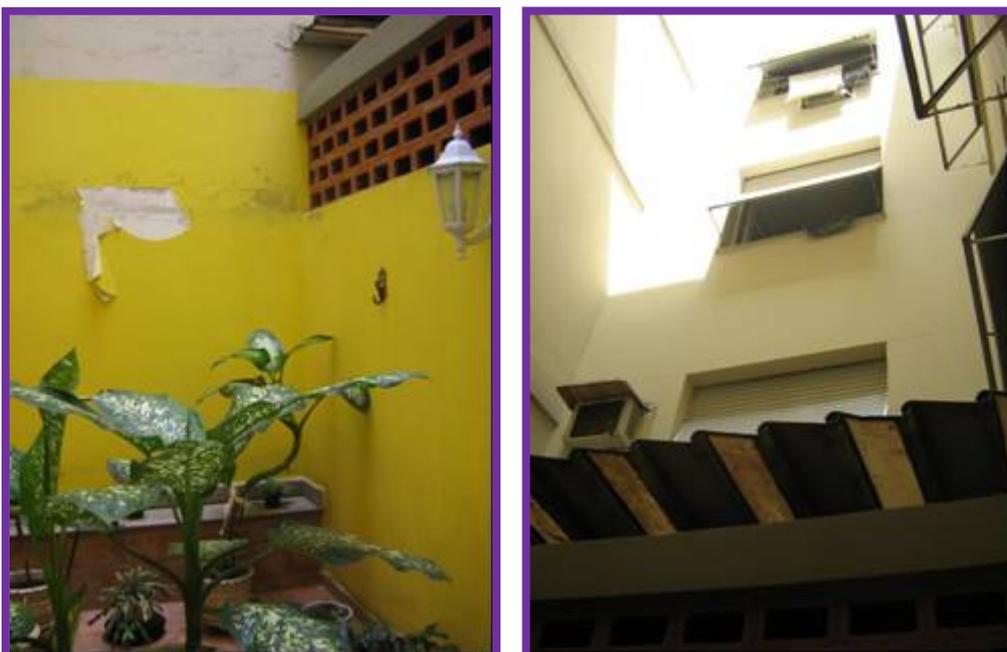
O conflito referia-se a pintura das paredes da área existente no prisma de ventilação e iluminação localizado nos fundos da edificação. Em vistoria verificou-se que tal área realmente está com a pintura diferenciada, porém encontra-se como aprovado originalmente sem nenhuma cobertura. O imóvel vizinho de número 104 realizou um acréscimo e modificação cobrindo a referida área de fundos como será demonstrado em fotos.

Fotos nº 18 e 19: Área pintada em cor diferenciada e fechamento realizado na unidade vizinha na fachada de fundos da edificação
