XIX COBREAP | Foz do Iguaçu

PERÍCIA EM EDIFICAÇÕES FUNDADAS SOBRE SOLO ORGÂNICO

AFONSO PEDRO DE ARAUJO MAIA

O presente trabalho se refere a uma perícia de engenharia legal de produção de prova para esclarecer controvérsia de lide gerada entre litigantes vizinhos, proprietários de edificações danificadas construídas sobre solo orgânico, situadas na Avenida São João Marcos – Praia do Saco – Mangaratiba / RJ.

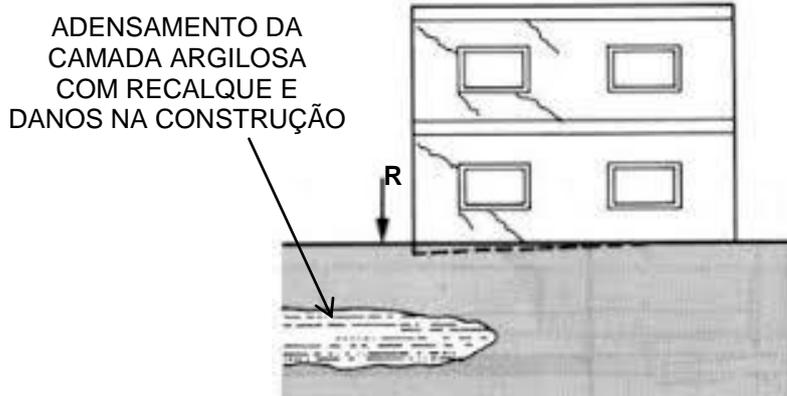
As camadas argilosas compressíveis, especialmente aquelas muito compressíveis formadas de argila orgânica muito mole (como no caso em questão), quando submetidas à compressão (no caso, pelo peso próprio do prédio de fundação rasa), sofrem o conhecido fenômeno geotécnico de adensamento das argilas, ou seja, deformação e/ou recalque da camada argilosa que ocorre por drenagem natural e/ou expulsão da água dos interstícios das partículas da camada argilosa, e consequente deformação do solo argiloso. Esse recalque dá-se, em geral, durante um tempo proporcional à permeabilidade do solo argiloso, ou seja, durando mais em solo menos permeável, como é o caso da camada subjacente de argila orgânica existente no local da lide. Repare-se o esquema:
